G-133

Generalüberholung der Wasserpumpe
(für Volvo Penta Typ-2001)

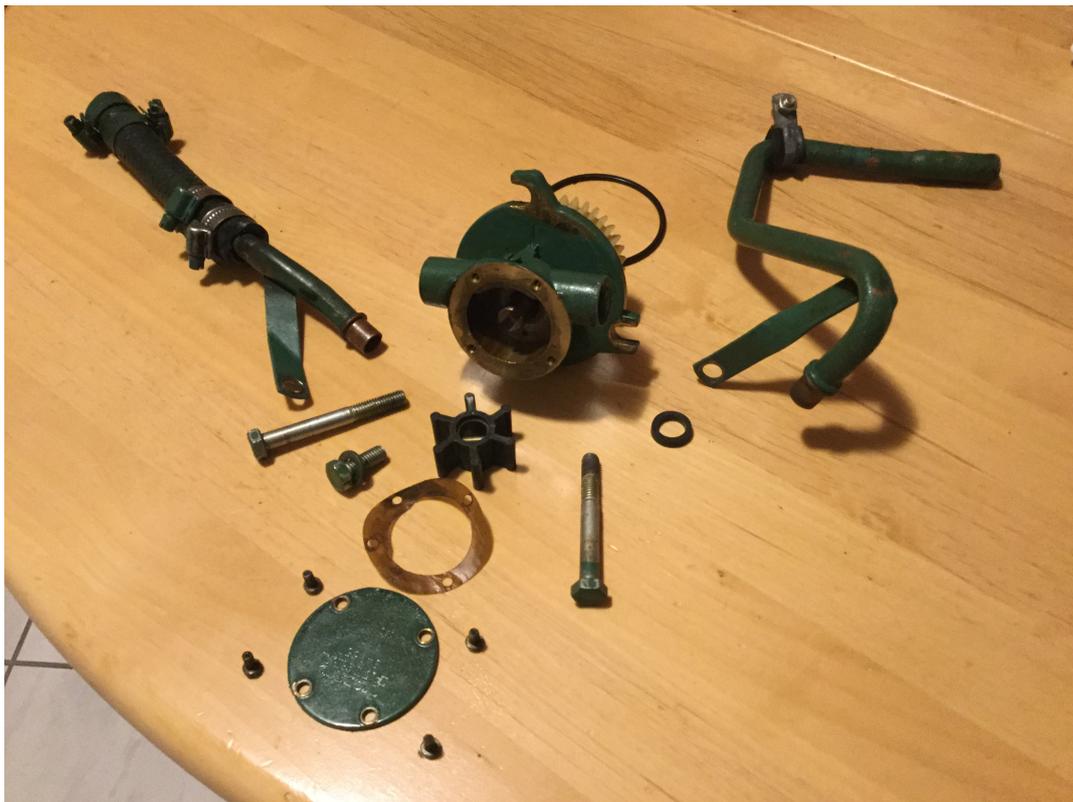
Die Wasserpumpe ist undicht und es entweichen bei jeder Nutzung des Motors etliche ccm Wasser. Als Leckage habe ich den Simmerring in der Wasserpumpe ausgemacht.

Das Pumpeninnenleben ist bei meiner Pumpe schon ziemlich eingelaufen und hat starke Reibspuren. (also wechseln)

Der Simmerring ist undicht. (also wechseln)

Da mein Schiff „hoch und trocken“ liegt musste mein Seeventil nicht abgesperrt werden. Nachdem die Schläuche abgeschraubt sind, kann die Pumpe ausgebaut werden. (Drei Schrauben, 2 längere und eine kürzere.)

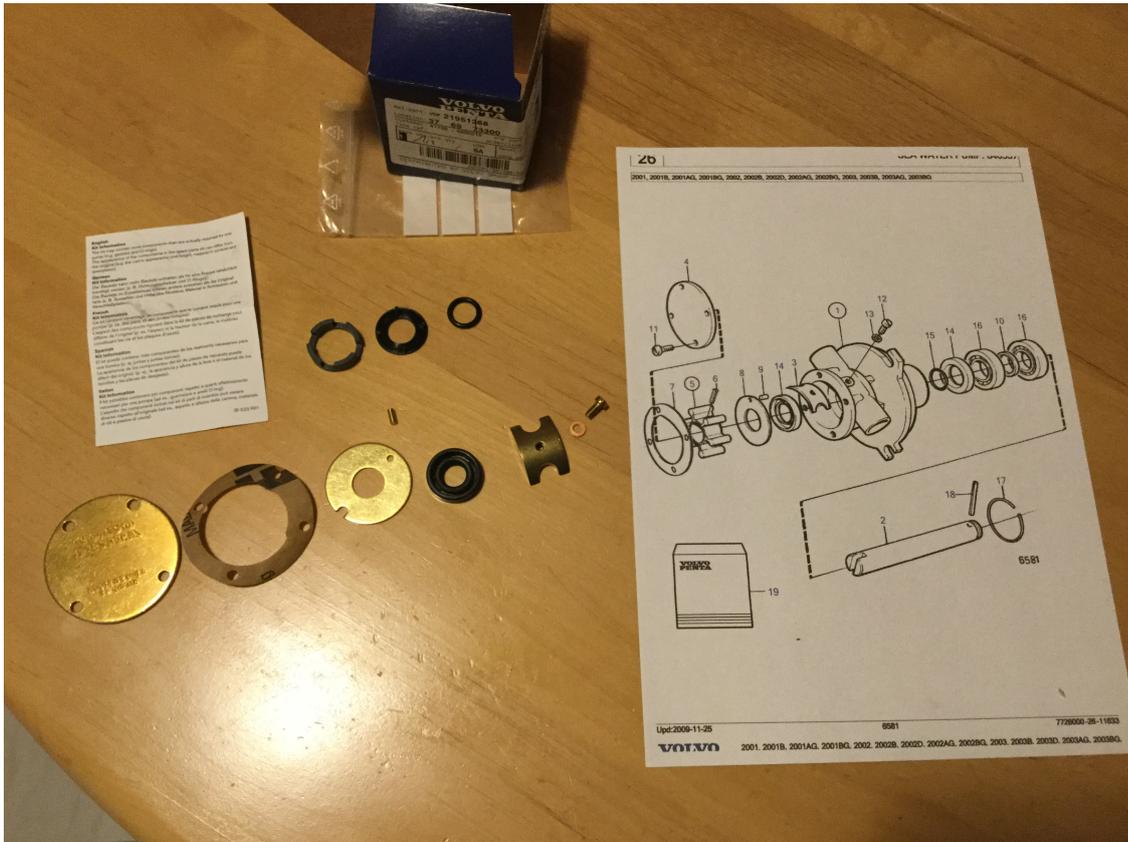
Reparatursatz - Pumpenseitiges Innenleben

- Pumpendeckel (noch nicht wirklich nötig)
- Deckeldichtung (ok, kann man als Ersatz gebrauchen)
- Messingscheibe mit Haltestift (bei mir stark verschlissen)
- Simmerring (muß neu) (Einbaurichtung beachten)
- Pumpenocke mit Schraube & Dichtung (wechseln)

Der O-Ring gehört nach Zeichnung auf die andere Seite der Pumpe.

Die beiden Kunststoffringe sind in der Zeichnung garnicht zu finden. Ich tippe mal darauf das diese als Distanzringe für die Simmerringe gedacht sind.

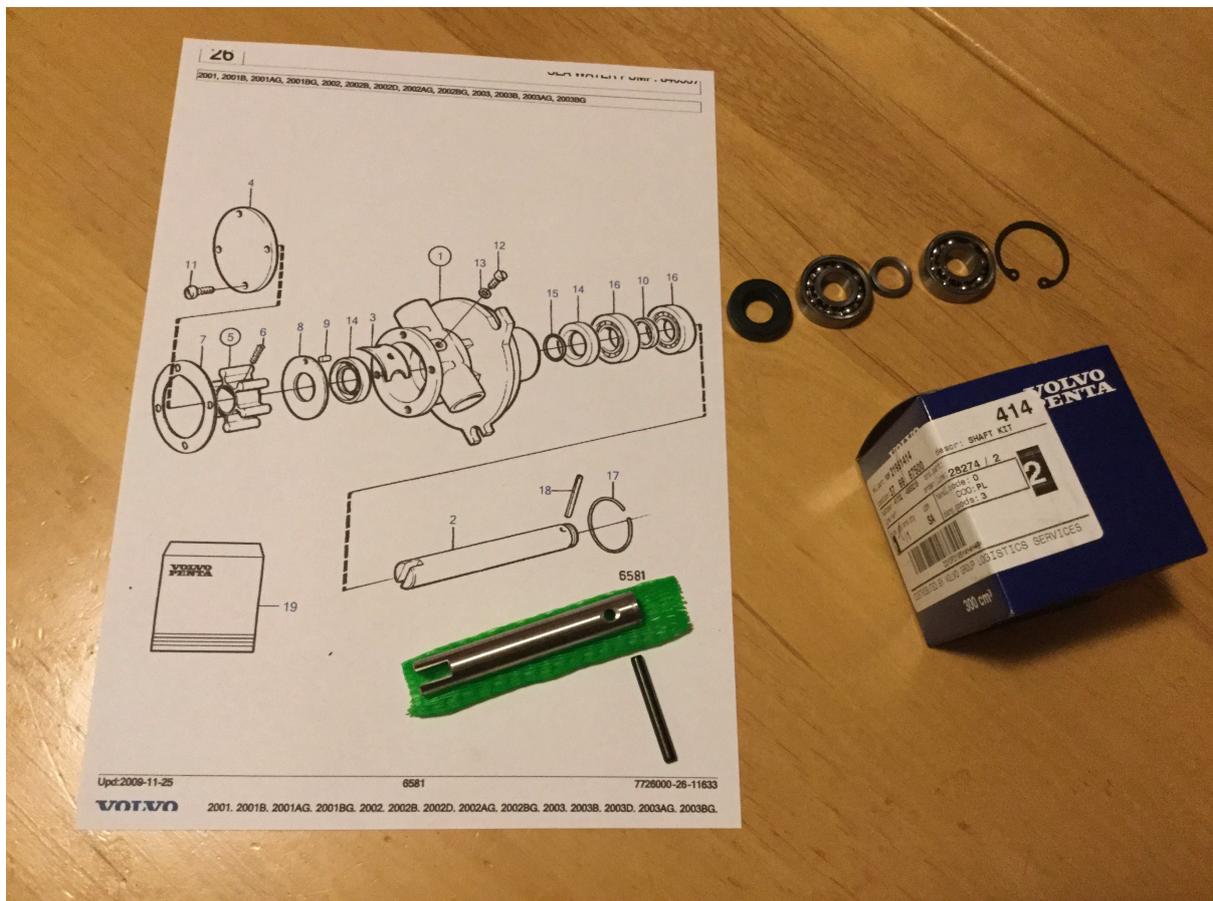
Reparatursatz - Wellenantrieb

kein O-Ring Nr.15 (Ist aber in dem anderen Reparatursatz (?))

Welle (kann eingelaufen sein und auch Undichtigkeit verursachen)

Simmerring (Einbaurichtung beachten)

Kugellager (wechseln)

Distansring (wechseln)

Seegerring (wechseln)

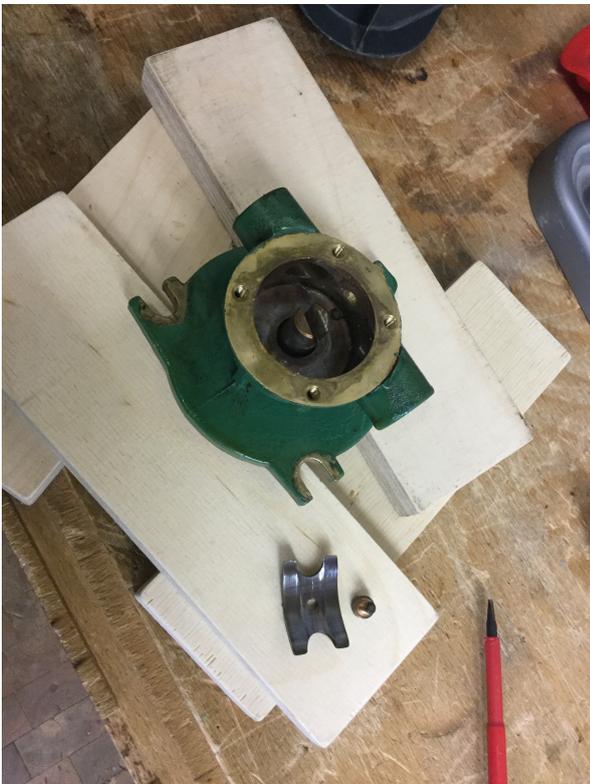
Dann habe ich die Schraube für die Pumpenocke herausgedreht und die Nocke heraus genommen.
(Die hat ziemliche Abnutzungsspuren.)

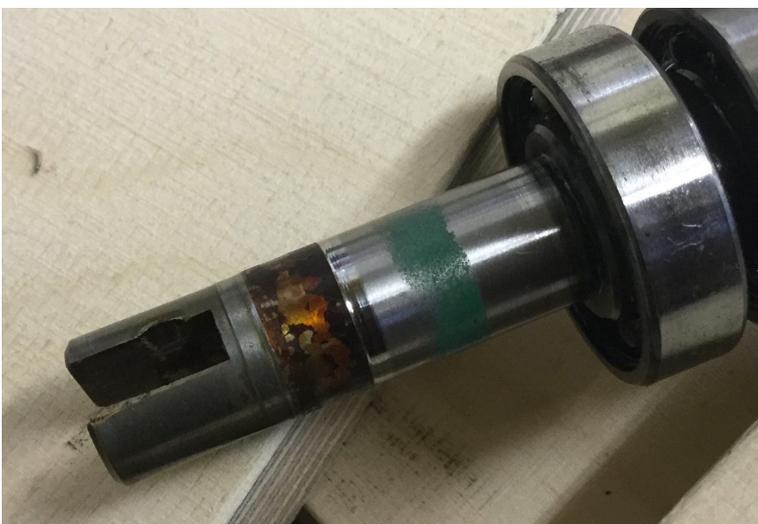
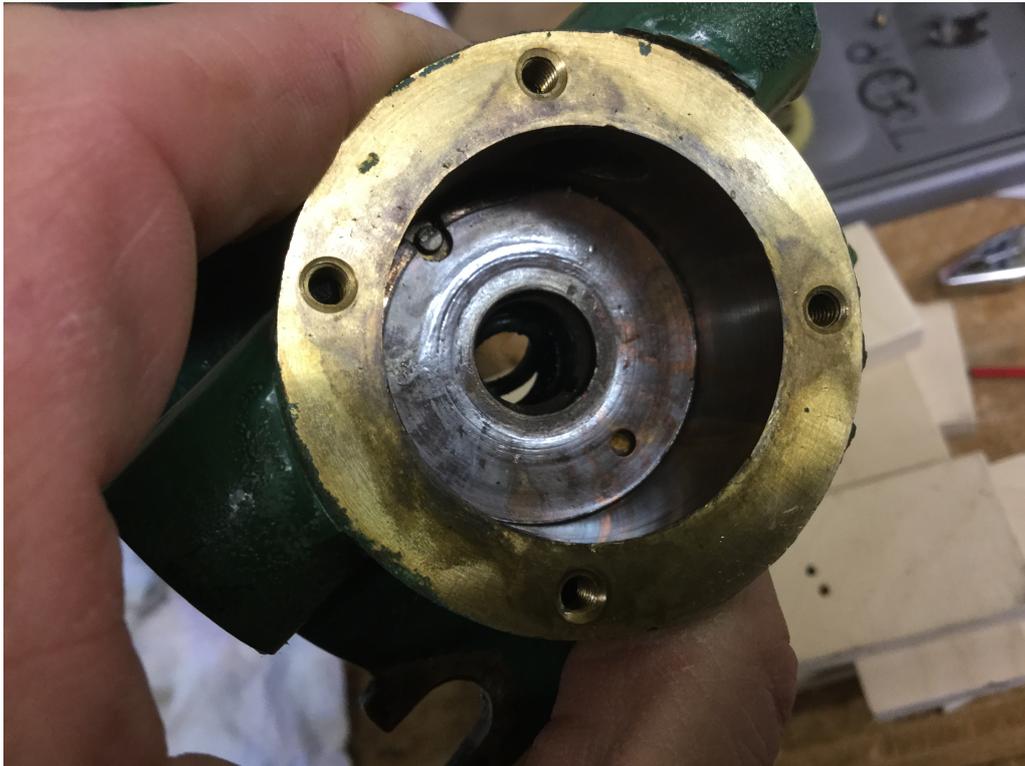
Die Welle ist durch den defekten Simmerring reif für den Wechsel. Auch dort wo der Stift des Impellers greift, ist ein deutlicher Verschleiß zu erkennen.

Der O-Ring zwischen den Simmerringen ist gut zu sehen.

Die alte Welle mit den Lagern und dem Distanzring werden komplett ersetzt.

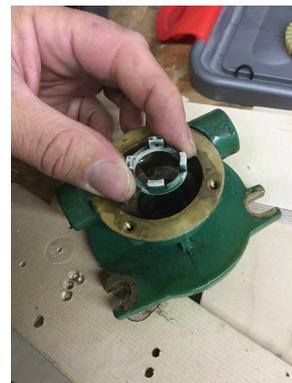
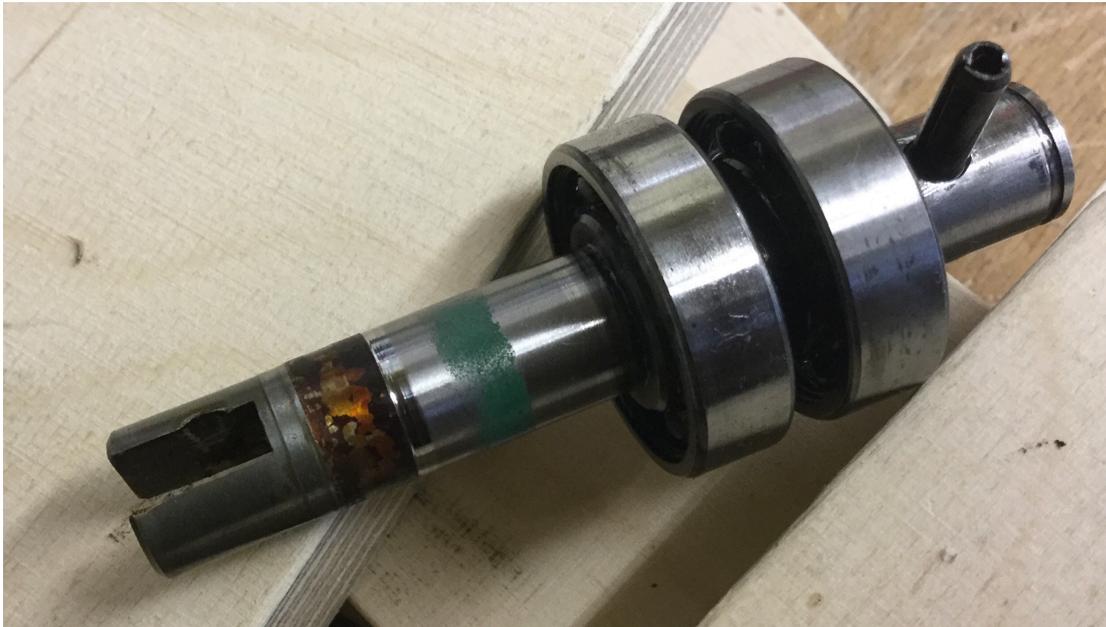
Und jetzt ist da noch das Plastikteil, aus dem Reparatur-Kit, das nicht in der Explosionszeichnung auftaucht. Nach etwas überlegen ist auch klar, das ist ein Distanzring zwischen den beiden Simmerringen. Die Aussparungen dienen dem Abfluß von Wasser, wenn der Simmerring auf der Pumpenseite defekt ist. (Zwischen Pumpe und Motorflansch sind ja auch Abfluß-Spalte im Gehäuse.)

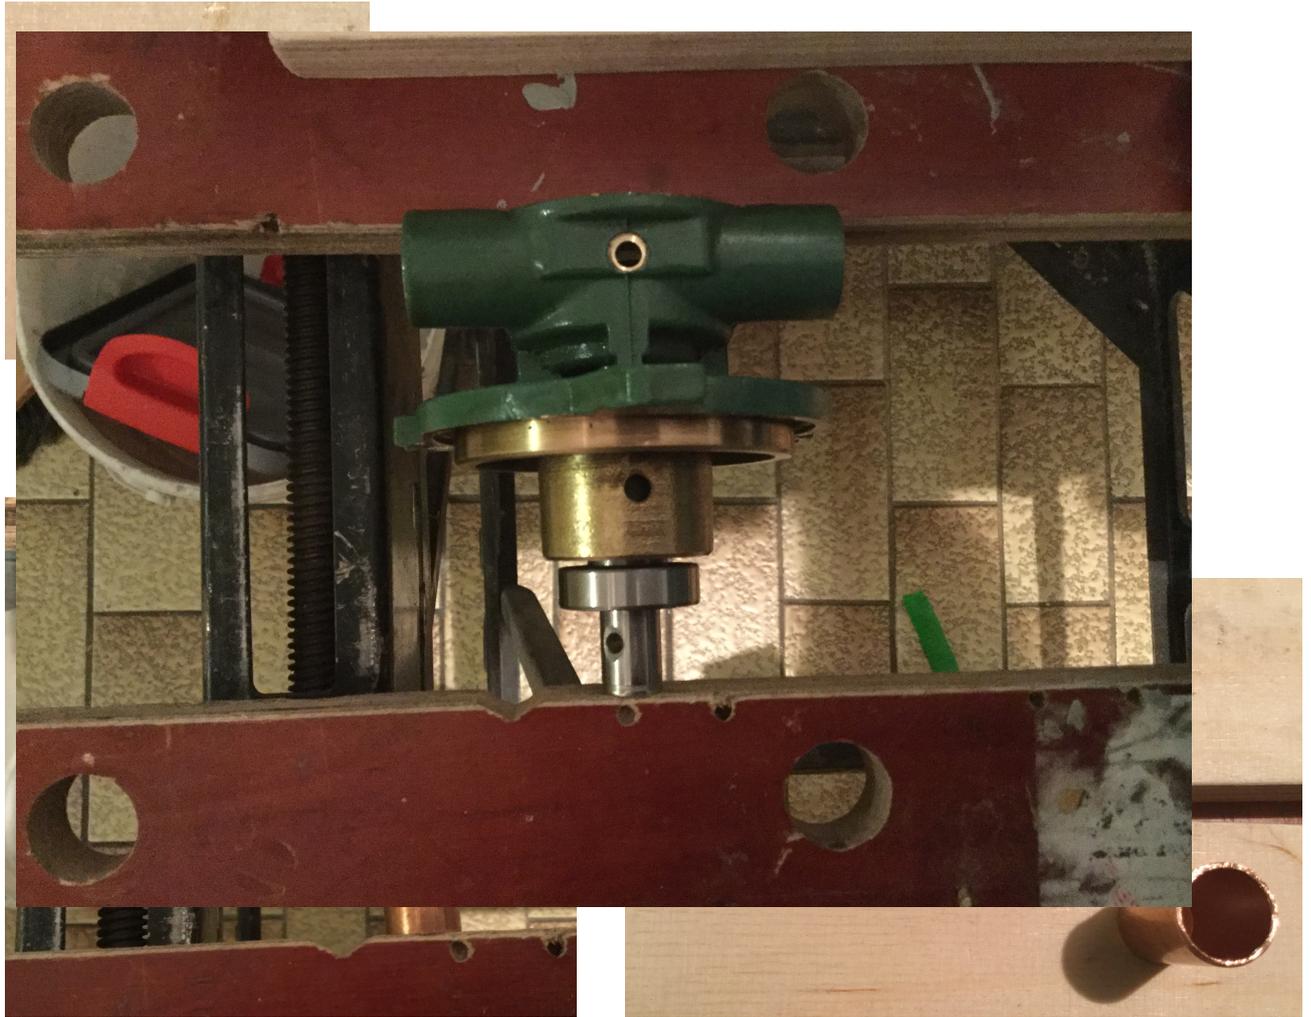
Beim Erwärmen des 2. Lagers habe ich einen entscheidenen Fehler gemacht. Der Brennen war viel zu heiß. Erst hat das Lager, und dann ich die Farbe gewechselt.

Die Warmtemperatur des Lagers sollte 100-120 Grad C nicht überschreiten.

Einen Brenner sollte man in keinem Fall benutzen !

Das defekte Lager habe ich gegen ein Neues, (ohne VolvoPenta-Verpackung, und 60% günstiger), ausgetauscht.
(6001)

Mit einem Stück Rohr lässt sich das Lager dann an die richtige Stelle drücken. „Distanzring nicht vergessen“ !

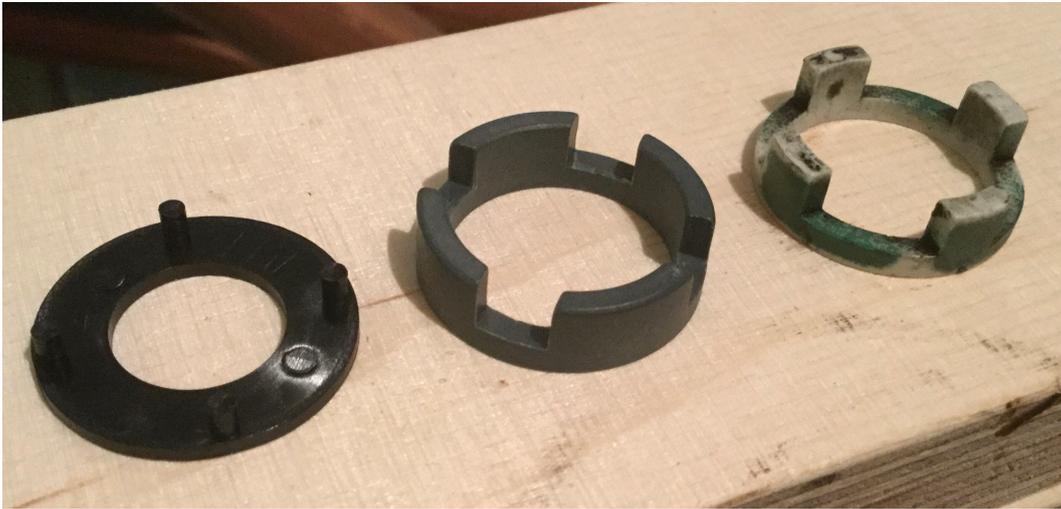
Der rechte Ring war zwischen den Simmerringen eingesetzt. Die beiden anderen waren im Rep.-Kit.
(Diese Teile sind nicht in der Expl.-Zeichnung eingezeichnet.)

Beim Zusammenbau habe ich festgestellt, dass zwischen den Simmerringen soviel Platz ist, dass beide Kunststoffringe locker Platz haben. Also habe ich Beide, ineinander greifend, eingesetzt. Dadurch können die Simmerringe sich auf der Achse nicht verschieben.

Grauer Ring mit Aussparungen nach oben.

Dann den O-Ring

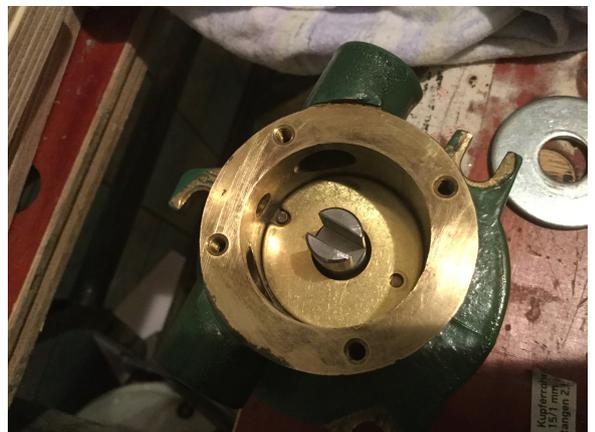
Nun die Messingplatte einsetzen.

(Den Messingpin habe ich nicht gewechselt da er fest saß.)
