G-133

Generalüberholung der Wasserpumpe
(für Volvo Penta Typ-2001)

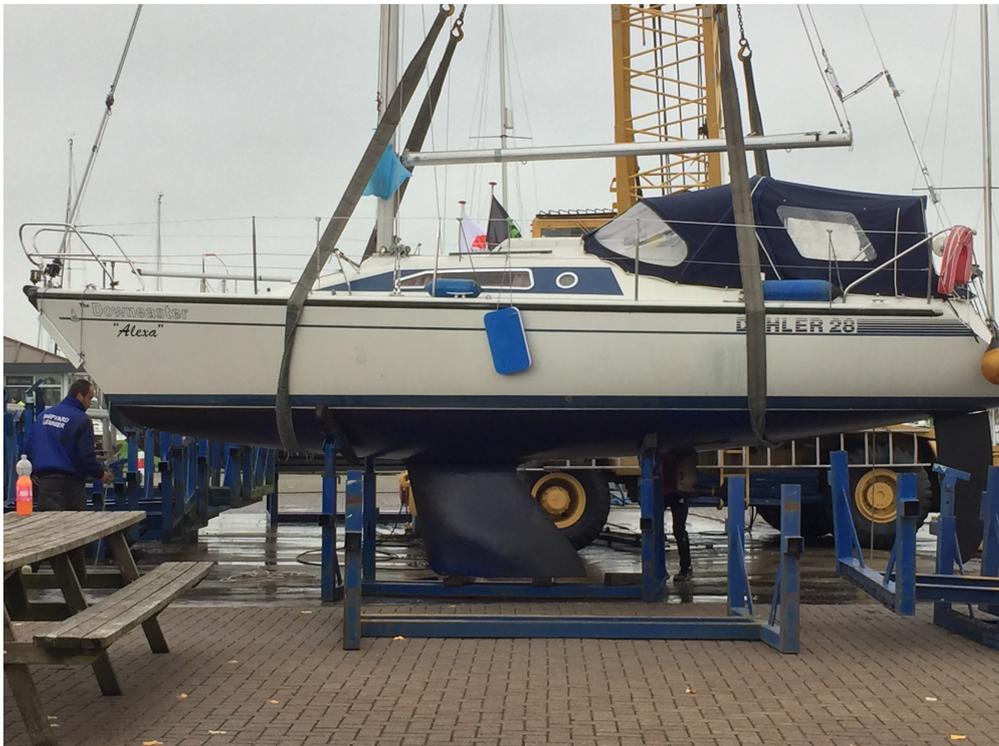
Die Wasserpumpe ist undicht und es entweichen bei jeder Nutzung des Motors etliche ccm Wasser. Als Leckage habe ich den Simmerring in der Wasserpumpe ausgemacht.

Also raus mit der Pumpe.

Da mein Schiff „hoch und trocken“ liegt musste mein Seeventil nicht abgesperrt werden. Nachdem die Schläuche abgeschraubt sind, kann die Pumpe ausgebaut werden. (Drei Schrauben, 2 längere und eine kürzere.)

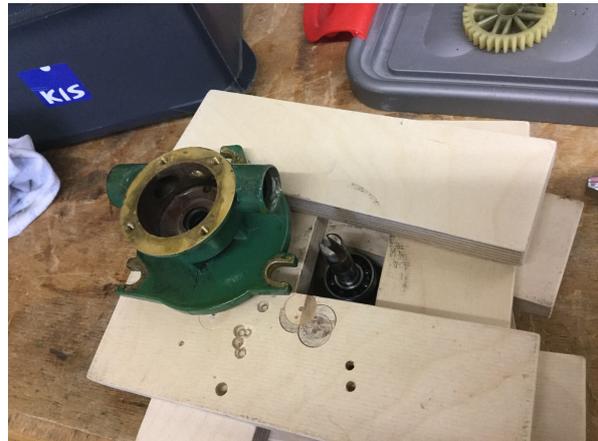
Die Welle ist durch den defekten Simmerring reif für den Wechsel. Auch dort wo der Stift des Impellers greift, ist ein deutlicher Verschleiß zu erkennen.

Der O-Ring zwischen den Simmerringen ist gut zu sehen.

Die alte Welle mit den Lagern und dem Distanzring werden komplett ersetzt.

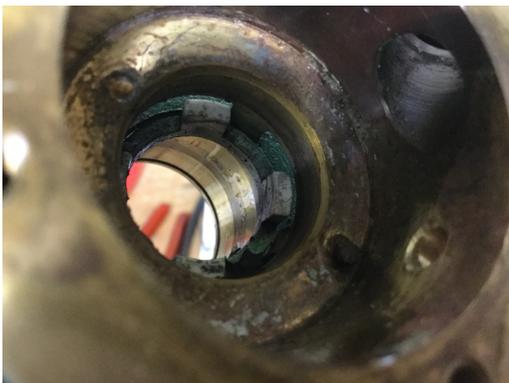
Mit einem Holzstift habe ich die Simmerringe heraus gedrückt. Dabei fiel die schon riefige Messingplatte gleich auch heraus.

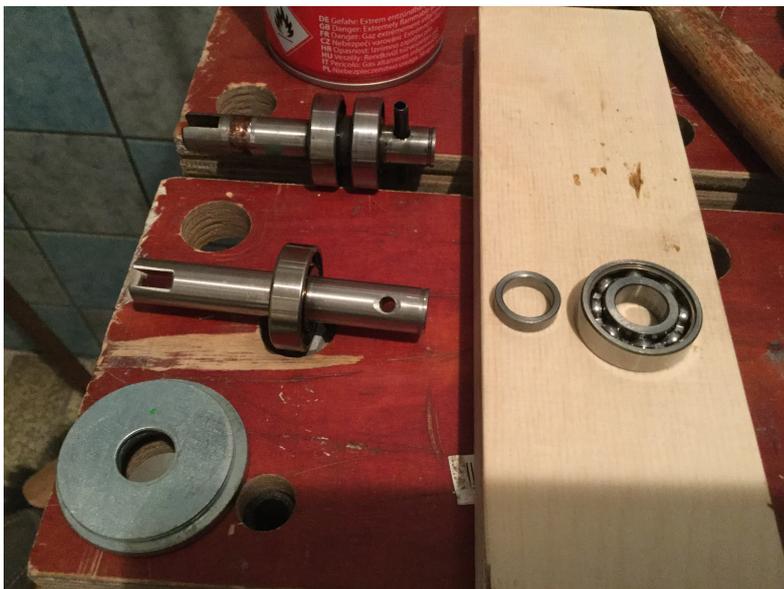
Das hat schon mal ganz gut funktioniert. Zu mindest mit dem 1. Lager.

Ok, ich habe das Maß nicht genau getroffen. Aber mit Hilfe der Unterlegscheiben, einem Loch in der Werkbank, einem Schagholz mit einem Hammer konnte ich das Lager auf Maß klopfen.
